## Circular Informativa

N.º113/CD/550.20.001

Assunto: **Eletrocardiógrafos de 12 derivações Cardio M e Cardio M Plus**

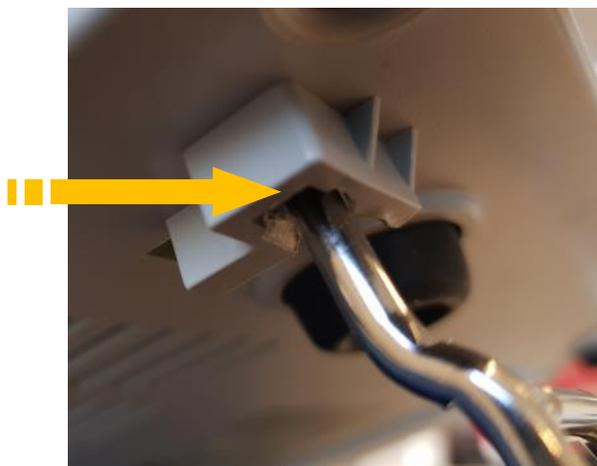
Os eletrocardiógrafos de 12 derivações **Cardio M** e **Cardio M Plus** têm um pedestal metálico que pode partir os encaixes plásticos e a cobertura plástica interna (isolamento), expondo o interior do dispositivo. Este facto pode permitir o contacto entre o pedestal metálico e os componentes elétricos.

Figura 1 - Parte inferior do dispositivo Cardio M / Cardio M plus, base de suporte em metal

1. Desligar o dispositivo da corrente elétrica.
2. Realizar uma inspeção visual ao pedestal metálico (figura 1).
3. Se algum dos encaixes ou cobertura em plástico se encontrar danificado, contactar o distribuidor/fabricante.
4. Retirar o pedestal do dispositivo, mesmo que não haja dano externo visível.
